JEDAN METODOLOŠKI PRISTUP UTVRĐIVANJU MESTA SEDENJA LICA U VOZILU U TOKU SUDARA

FORENSIC doo; CVP Centar za veštačenja i procene doo
Dr Ištvan Bodolo, dipl. ing. ,stalni sudski veštak
Predsednik Udruženja veštaka "Vojvodina"

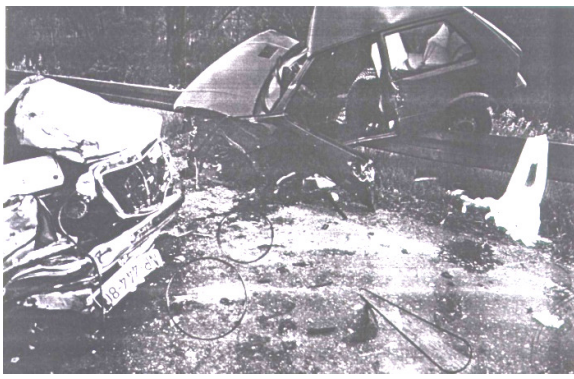
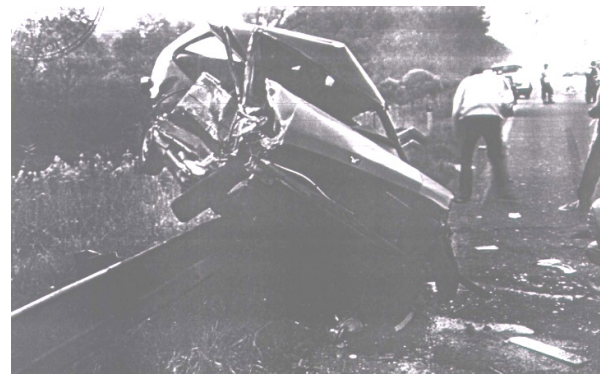
Sudar se odigrao tako što je Zastava bila u češanju sa ususretnom Scaniom usled čega se zanela, prešla u levu ST i uz rotaciju, desnim bočnim delom kontaktirala ususretni Mercedes koji je sledio Scaniju. Zarotirala se oko vertikalne ose u smeru kazaljke na satu za oko 135⁰, uz propinjanje prema gore za najmanje 20⁰, pa je nabačena na zaštitnu ogradu.

Nakon što je veoma detaljno rekonstruisana putanja kretanja Zastave i mesta kontakta, na bazi fotodokumentacije je uočljivo da je suvozačevo sedište u uspravnom položaju.

Poznajući konstrukciju mehanizma postoji mogućnost da je neposredno pred sudare naslon suvozačevog sedišta bio u uspravnom položaju.

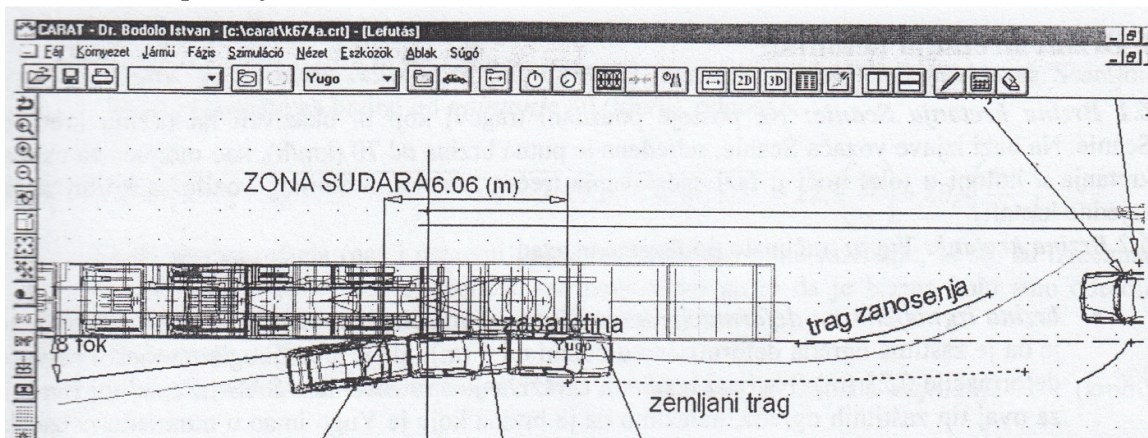
Ozlede pok. koje su dominantne po desnoj strani tela (rascep čela sa desne strane, po desnoj slepoočnici i desnoj strani vilice (sl.9), nagnječenjima po desnoj strani grudi, lomovima III-V i I-X rebara sa desne strane) ukazuje na nalet desne strane tela na delove vozila uz istovremeno utiskivanje desne strane vozila prema unutrašnjosti kabine vozila. Do toga je moglo da dođe ako pok. sedi na sedištu suvozača, pa kada usled naleta na MB, Yugo naglo uspori i zarezira u smeru kretanja kazaljke na satu, onda telo dominantno svojim desnim gornjim

Sa druge strane, SP je zadobio, po njegovom sopstvenom iskazu, rascjep potkolenice koji je karakterističan za kontaktiranje donjih delova kabine ispod točka upravljača. Ozlede grudnog koša i ramena su opet karakteristične i za nabačaj na točak upravljača.

Na bazi dokumentovanih ozlede i gorenavedene analize, u momentu sudara Zastavom je upravljao SP, a da se pok. DM nalazio u suvozačkom sedištu, pri čemu postoji mogućnost da je bio u sedećem položaju.

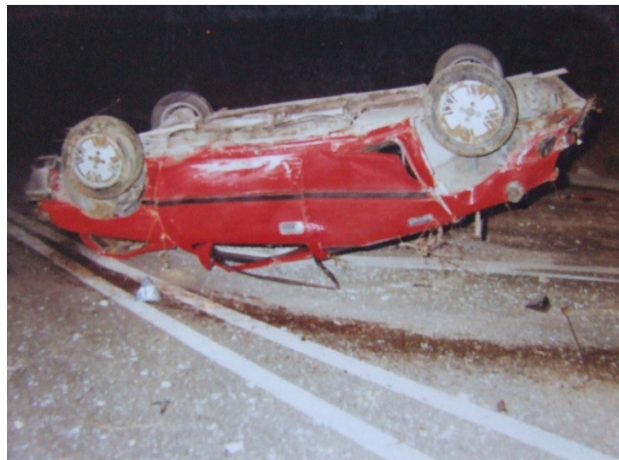
SI 22 KTD: Naplaci točkova sa leve strane vozila su popunjeni zemljom boje kosine nasipa. Na pragu sa leve strane se uočavaju deformacije kao i na donjem delu vrata. Između linije prednjeg dela vrata bliže prednjem točku se nalazi uglavljena suva trava. *To ukazuje na prethodno bočno iskliznuće koje je u skladu sa tragovima br. 1, 2 i 3 u smislu karakteristika kretanja Opela. U toku neupravljivog bočnog iskliznuća Opel je desnim bočnim delom upao u kanal i naleteo na njegovu udaljeniju stranicu.*

Mislim da je prvo uleteo delom bliže prednjim točkovima (kada se otkinuo deo oplata branika, kada se zabila travka koja je pominjana). Nakon toga je usled otpora i prethodne inercije i kretanja nastao manji obrtni momenat koji je priljubio zadnji desni točak uz kosinu kanala kao i prag /trepna/. Na donjem delu uz vrata iznad trepne se uočavaju tragovi grebanja ukoso i naviše.

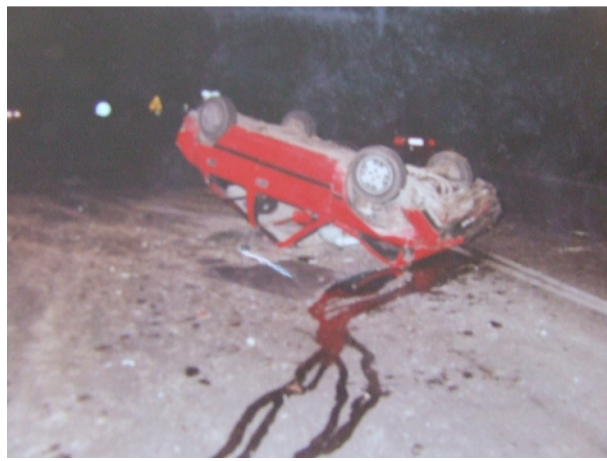
SI 21 KTD: Na donjem delu prednjeg levog dela Opela se uočava da je taj deo povijen prema gore i ukoso od donjeg dela prednjeg levog ugla vozila u smeru ka kabini. **Usled kosine nasipa, konfiguracije nasipa, momenta koji se javio u prednjem desnom delu Opela, on je kontaktirao levu stranu nasipa svojim prednjim levim delom sa donje strane.**

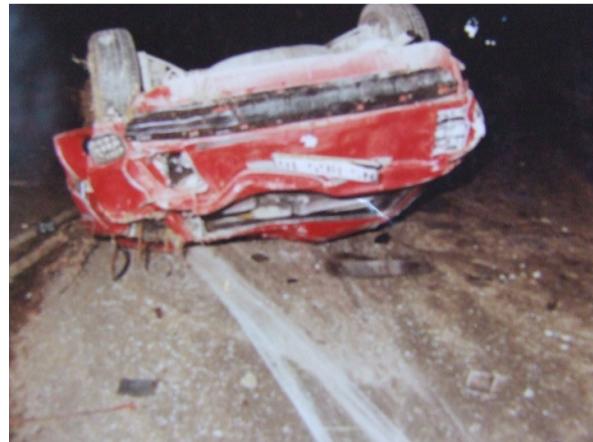
SI 19 KTD: Nakon toga, vozilo je pod veoma malim uglom u potpunosti okrenuto na krov preletelo preko ivičnjaka ostavljajući ljustice farbe i rasipajući neki od fluida. U toku tog leta bilo je veoma malog okretanja oko vertikalne ose u smeru kazaljke na satu na šta ukazuje crvenkasti fluid koji se razlio sa leve strane vozila na krovu u formi kružnog luka. **SI 20 KTD.** U toku takvog kretanja ispala je zadnja polica, Opel je više pao na levi deo krova /taj se više deformisao/ a vozilo je klizalo na krovu do zaustavnog položaja.

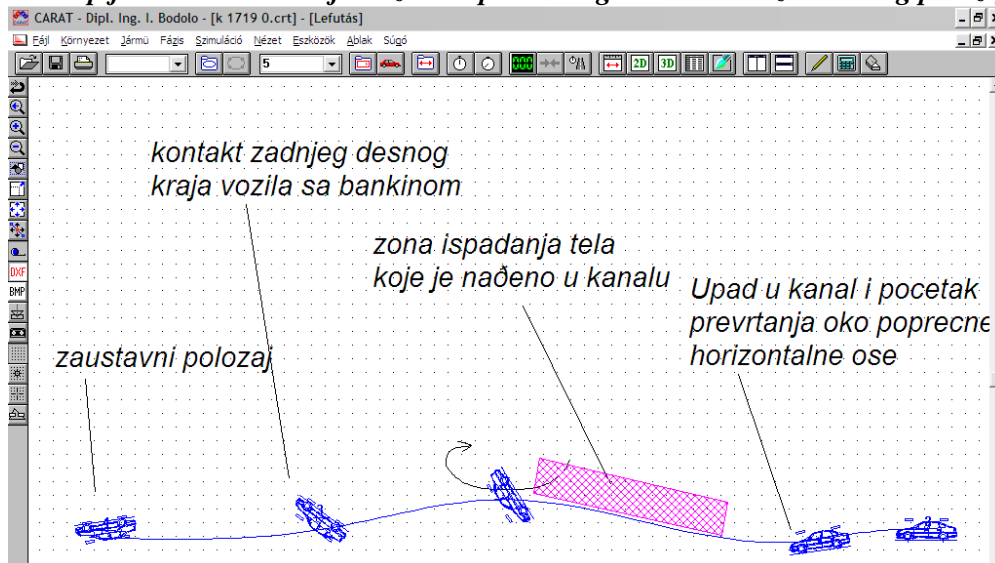
Principijelna šema kretanja vozila od primarnog kontakta do zaustavnog položaja:

Karakteristike kretanja Opela: *Pred* sudar Opel se kretao u desnoj kolovoznoj traci u smeru kretanja prema Petrovaradinu. *Neposredno pred* sudar vozač je izgubio upravljivost i vozilo je započeo sa bočnim klizanjem višestruko kontaktirajući ivičnjak usled čega je prešao preko njega, upao u kanal i tada je započelo prevrtanje vozila. Ono se na bazi gore opisanih i izvedenih parcijalnih zaključaka u smislu njegove podužne horizontalne ose okrenulo za 180 stepeni a u smislu poprečne horizontalne ose za 190 do 210 stepeni u smeru kazaljke na satu.
